UNIVERSIDAD ANDRÉS BELLO
FACULTAD DE INGENIERÍA

EVALUACIÓN TÉCNICA REMODELACIÓN DE OBRA GRUESA MUELLE VERGARA V REGIÓN, VALPARAÍSO

Tesis para optar al
Título de Ingeniero Constructor

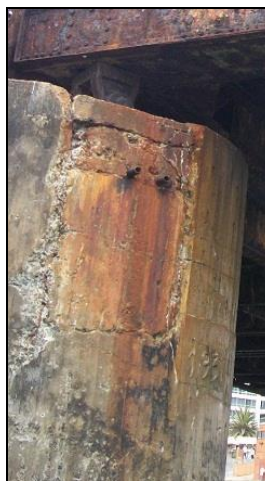
Figura 3- Pila Muelle Vergara

En el caso del hormigón, se estableció un G15 dada la antigüedad del Muelle Vergara, este se encontraba con cierto deterioro debido a la acción de elementos químicos, y en el caso de las pilas sumergidas, el hormigón utilizado no era impermeable o no contaba con impermeabilización, fue aceptando ciertos componentes como iones cloruro, que lo atravesaron, modificaron su pH y a la postre contaminaron.

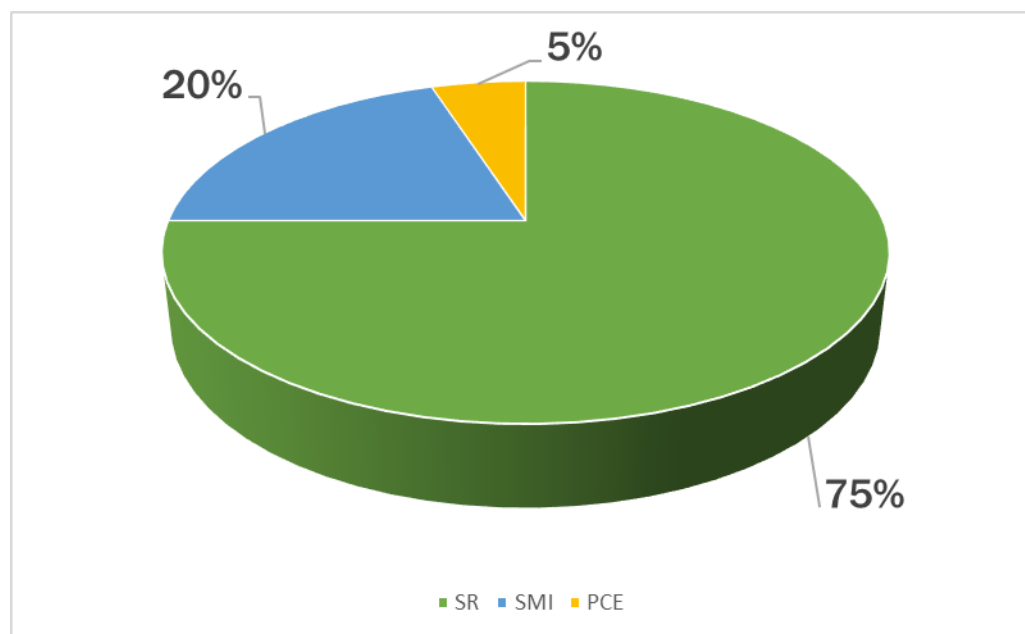
Gráfico 1- Análisis de resultados

Según los estudios realizados se pudo dilucidar que los sectores 1, 2, A, B, D, E, F, H, I, J, N, Q son sectores recuperables con tratamientos mientras que C, G, K, L, M, O y P posee daños estructurales considerables y deben ser reemplazadas. En tanto que el sector R fue tomado como sector de referencia, debido a su buen estado, dado que cumple las exigencias mecánicas solicitadas a la estructura.

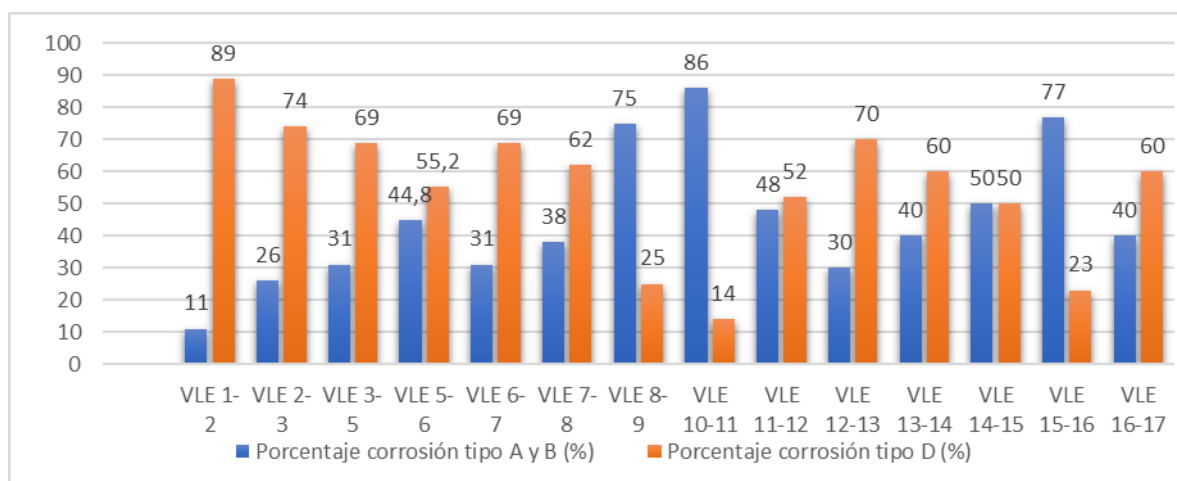
Gráfico 2- Análisis de resultados

- La viga longitudinal externa 1-2 presenta daño de tipo A y B con pérdida parcial del alma de la viga.
- La viga longitudinal externa 2-3 presenta daño tipo A y B

- La viga longitudinal externa 3-5 presenta daño tipo B
- La viga longitudinal externa 5-6 presenta daño tipo A y B. En el apoyo de la viga en la pila se observa daño tipo B.

- La viga longitudinal externa 7-8 se observan daño de tipo B incluyendo en el apoyo de la viga en la pila.
- Los apoyos de las vigas, principalmente en las pilas de la viga longitudinal externa 8-9 se presenta daño tipo B, en el resto de la viga se encuentra daño tipo C.

- En los sectores de apoyo de la viga longitudinal externa, correspondiente a la pila 10 y 11 se presenta daño tipo A mientras que en lo que respecta al resto de la estructura de la viga presenta daño tipo C.

- En el sector de apoyo de la viga en la pila número 12 se presentó daño tipo D mientras que en el extremo de la viga hubo presencia de daño tipo A y B.

- En la gran parte de la viga se presenta daño tipo D, mientras tanto en el apoyo en la pila número 13 se presenta corrosión del tipo A y B, como también en el extremo de la pila número 14.
- En el área de apoyo de la viga, en la pila número 14 se encuentra daño del tipo A y B al igual que al extremo de la pila número 15, el resto de las estructura de la viga presenta daño tipo D.
- En el área de apoyo, en la pila número 15 se encuentra corrosión tipo A y B al igual que en el extremo de la pila número 16, mientras que en el resto de la estructura de la viga mostró daño tipo C.
- En el área de apoyo, en la pila número 16 se encontró corrosión del tipo D, en el extremo de la pila número 17 se muestra daño tipo A y B y en el resto de la estructura de la viga daño tipo c.

Principalmente en esta revisión se pudo verificar el estado de las vigas longitudinales externas, y se llegó a la conclusión de que la mayoría de estas presentaban un gran deterioro, principalmente corrosión o daño del tipo A, con una vida útil cercana a 0, esto quiere decir que la estructura no es capaz de resistir a las cargas que se ve solicitada como pueden ser los sismos o los oleajes. Dado esto, se presenta como opción el reemplazo de todas estas vigas debido a que su reparación implicaría un costo muy alto.
